Arbeit stoppen, wenn Gefahr droht!

Schulungshilfe zur Suva-Präventionskampagne
«Sichere Elektrizität» im Rahmen von «Vision 250 Leben»

Ausgabe 2014

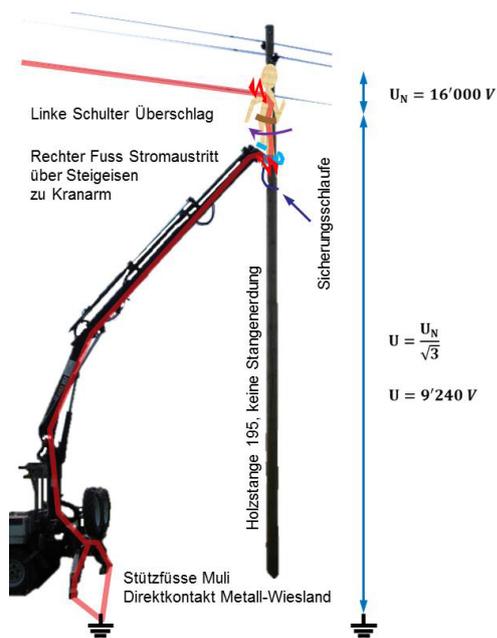
Bild 1: Arbeiten an elektrischen Anlagen erfordern grundsätzlich einen schriftlichen Arbeitsauftrag (Art. 69 StV).

- Die lebenswichtige Regel 1: «Wir arbeiten mit klarem Auftrag und wissen, wer die Verantwortung trägt», wurde missachtet. Das Einhalten dieser Regel hätte genügt, um den folgenschweren Unfall zu vermeiden!
- Ein gemeinsamer oder übergeordneter Schaltauftrag muss vorliegen.
- Eine Arbeitsanweisung muss vorhanden sein.
- Die Spannungslosigkeit muss vor jeder Arbeit überprüft werden.

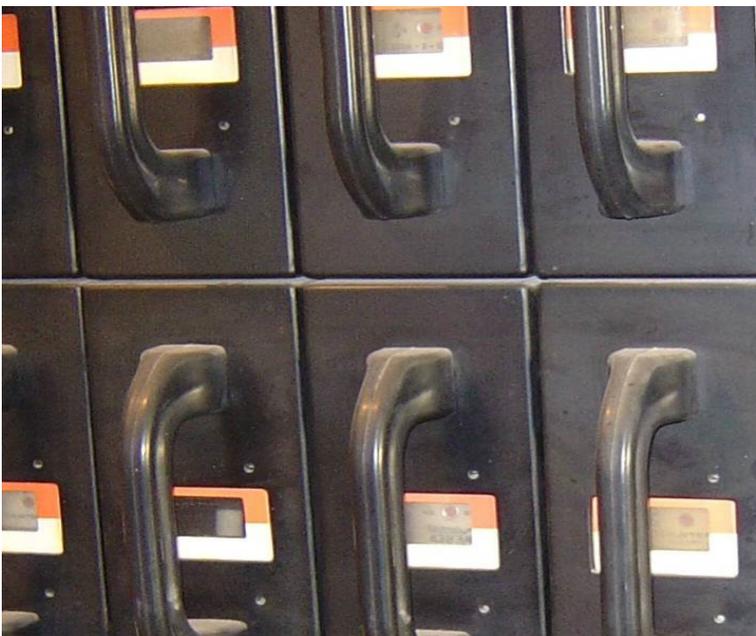
Bild 1: NHS-Sicherung unter Last

Die NH-Sicherung wurde ausgelöst. Um die Produktion im Betrieb weiter aufrechtzuerhalten, versuchte der zuständige Ingenieur, die NH-Sicherung zu ersetzen. Er ersetzte die NH-Sicherung unter Last, ohne persönliche Schutzausrüstung und ohne Kenntnisse.

- Die lebenswichtige Regel 2: «Wir führen Arbeiten nur aus, wenn wir dafür geschult und berechtigt sind», wurde missachtet. Das Einhalten dieser Regel hätte genügt, um den folgenschweren Unfall zu vermeiden! Der Maschineningenieur hatte weder einen klaren Auftrag vorliegen noch war er geschult und berechtigt, die Arbeiten an der NH-Sicherung durchzuführen.
- Die lebenswichtige Regel 4: «Wir tragen die persönliche Schutzausrüstung», wurde

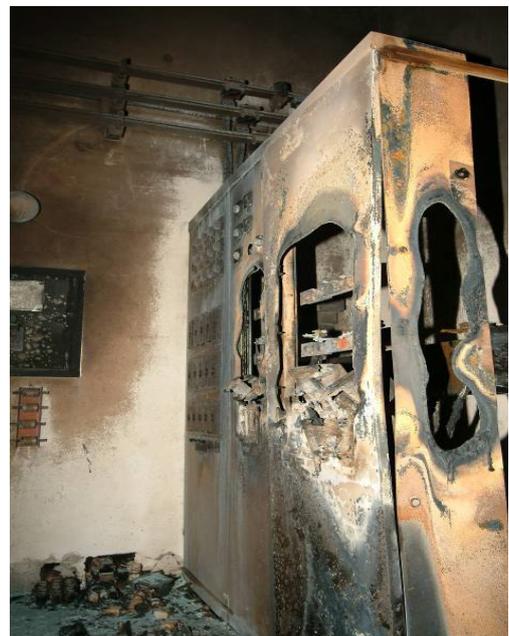
Beim Einsetzen der NH-Sicherung löste er einen Kurzschluss und einen Flammbogen aus. Der Maschineningenieur wurde zu 84% verbrannt und starb an den Verbrennungen. Zwei Mitarbeiter, die in der Nähe standen, erlitten ebenfalls Verbrennungen. Der eine wurde zu 20%, der andere nur leicht verbrannt. Weiter erlitten drei Personen, die im Raum anwesend waren, eine Rauchgasvergiftung. Der Flammbogen zerstörte aufgrund der nicht vorhandenen Sicherungen auf der Vorderseite des Transformators die ganze Hauptverteilung.

Bild 2: Auswirkungen an der Verteilung

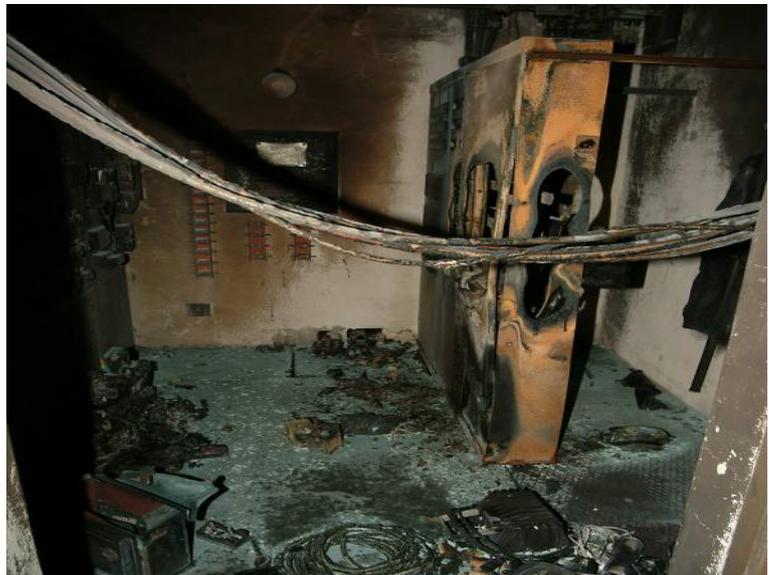
Bild 3: Schaltlichtbogen beim Betätigen der NHS-Sicherungen

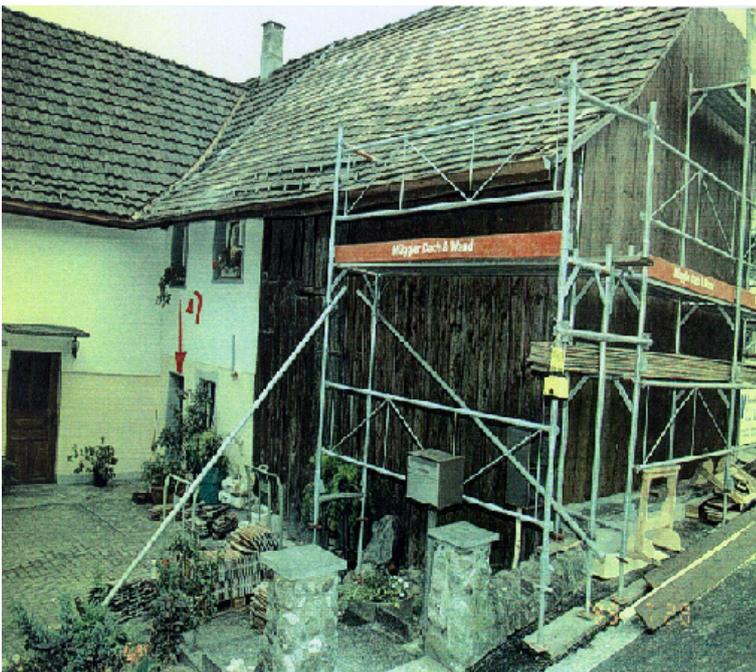
Im Zusammenhang mit einer Strassenverbreiterung musste ein Haus angepasst werden. Es waren sowohl Arbeiten an den Fassaden als auch am Dach notwendig. Es wurde ein Stahlrohrgerüst mit Planken aus Aluminium erstellt. Zwei Mitarbeiter einer Dachdeckerfirma waren an diesem heissen Nachmittag auf dem Gerüst beschäftigt.

Bild 1: Hausfassade mit Stahlrohrgerüst

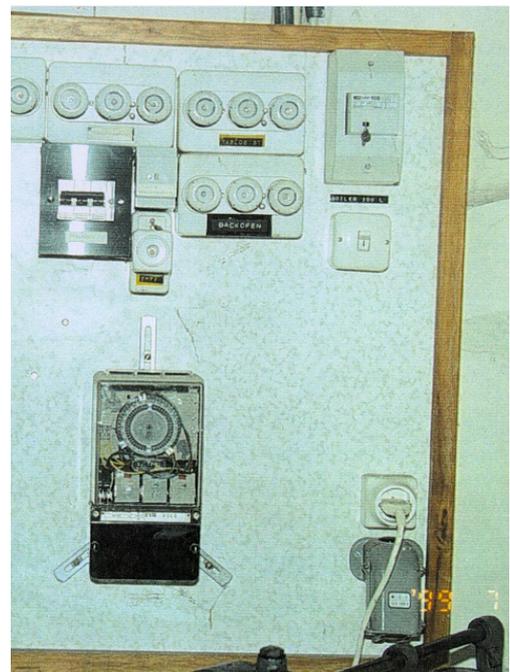
Die Steckdosen auf der Schaltgeräte-Kombination sowie im Abstellraum waren mittels 10-A-Sicherung gegen Überlast und Kurzschluss geschützt. Die Installation war jedoch nicht mittels Fehlerstromschutzeinrichtung geschützt.

Bild 2: Sicherungen im Haus

- Die lebenswichtige Regel 3: «Wir arbeiten mit sicheren und intakten Arbeitsmitteln», wurde missachtet. Das Einhalten dieser Regel hätte genügt, um den folgenschweren Unfall zu vermeiden!
- Die Reparaturen dürfen nur durch Fachleute ausgeführt werden.
- Die obligatorische Fehlerstromschutz-einrichtung muss eingesetzt werden.

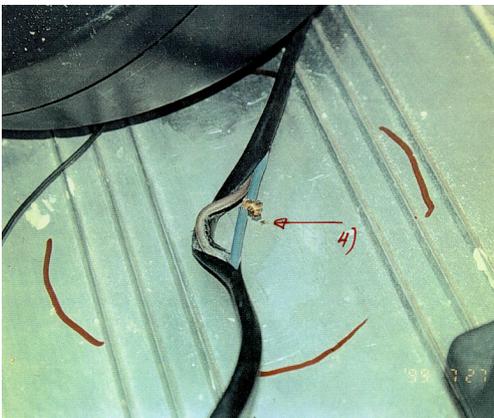
Das Zuleitungskabel zum Radio war defekt. Beim blauen Leiter waren die Kupferlitzen

zusammengedreht und lagen offen da. Der 2-polige Stecker dieses Kabels konnte so in die Steckdose eingeführt werden, dass der blaue Leiter unter Spannung stand. Damit wurde das ganze Gerüst unter Spannung gesetzt. Weil das Gerüst im Wesentlichen auf Holzbrettern stand, konnte der Stromkreis nicht automatisch abgeschaltet werden. Die beiden Dachdecker wurden von einem Stromschlag getroffen. Der eine stürzte vom Gerüst, der andere blieb darauf liegen. Helfer konnten nicht auf das Gerüst, weil es noch unter Spannung stand.

Bild 3: Zusammengedrehte Kupferlitzen

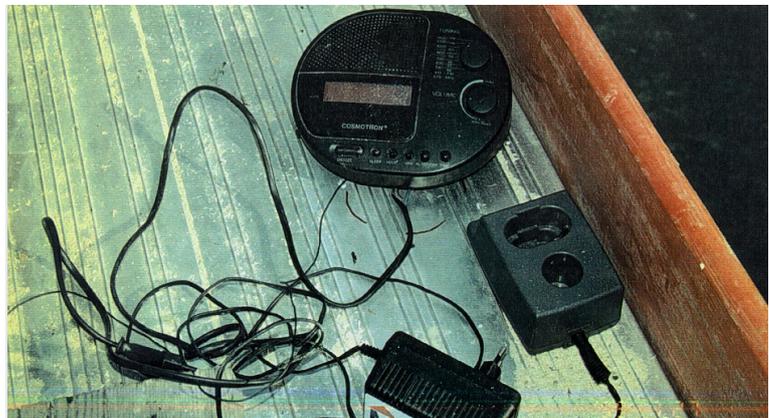
Der Unfall kam durch die Verwendung von mangelhaften und baustellenuntauglichen Materialien zustande. Weiter wurde die Fehlerstromschutzeinrichtung, wie sie auf Baustellen

gemäss einschlägigen Normen verlangt ist, nicht angewendet.

Bild 4: Radio mit defektem Zuleitungskabel

Bei diesem Unfallbeispiel hätten die verunfallten Personen «Stopp» sagen müssen, als das defekte Zuleitungskabel des Radios entdeckt wurde. Sie hätten das Kabel des Radios durch eine geschulte und berechtigte Person ersetzen lassen sollen, statt dieses selbst notdürftig zu reparieren. Ein weiterer Moment, «Stopp» zu sagen, war, als die elektrischen Geräte ohne eine mobile Fehlerstromschutz-einrichtung in Betrieb genommen wurden.

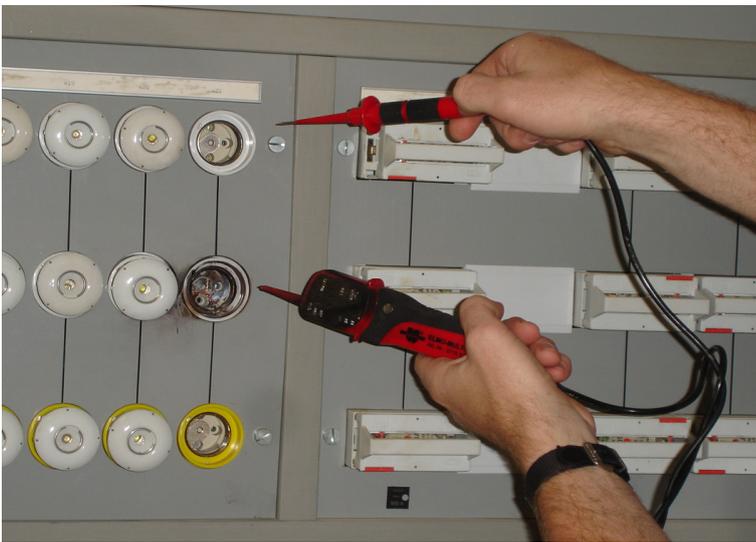
Bild 1: Messung in Unterverteilungsanlage

Er kontrollierte die Spannung bei einem leeren Sicherungselement (DII) auf der Unterverteilung und verursachte mit der Messspitze des Geräts einen Kurzschluss zwischen Polleiter und der Schraube, wo das Element befestigt war.

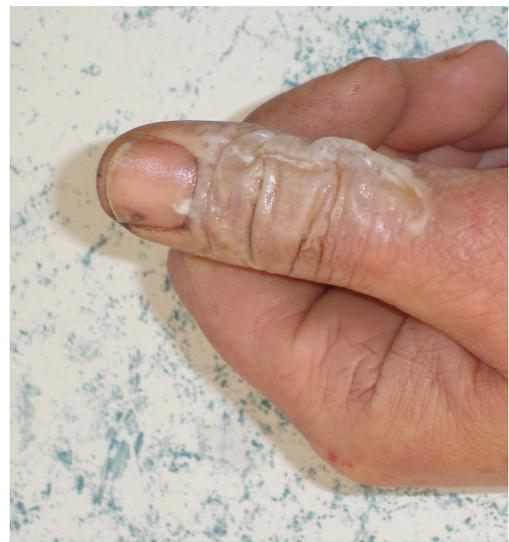
Bild 2: Verbrennungen nach Kurzschluss

Der Verunfallte verursachte einen Kurzschluss mit der Messspitze des Geräts. Da die Passschraube fehlte und der blanke Teil der Messspitze so lang war, entstand ein Flammbogen. Dadurch erlitt er am linken Daumen eine Verbrennung und begab sich in ärztliche Behandlung.

Die lebenswichtige Regel 4: «Wir tragen die persönliche Schutzausrüstung», wurde missachtet. Das Einhalten dieser Regel hätte genügt, um den folgenschweren Unfall zu vermeiden!

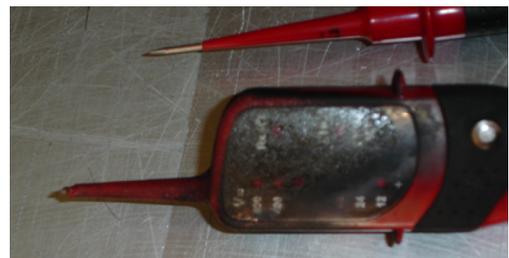
Bild 3: Messinstrument nach Kurzschluss

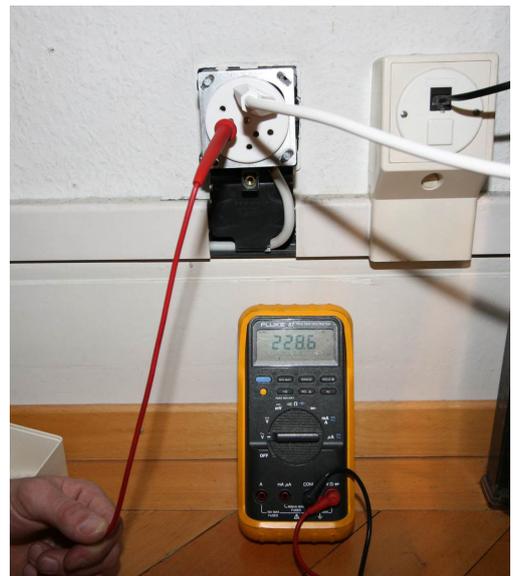
Bild 2: Unter Spannung stehende Steckdose

Der gelb-grüne Schutzleiter und der hellblaue Mittelleiter (Neutraleiter) der Steckdose wurden zusammen mit dem gelben, baumwollisolierten Draht verbunden und der schwarze Aussenleiter (Phasenleiter) der Steckdose mit dem schwarzen Draht der Zuleitung. Dabei nahm die Person, welche die Steckdose angeschlossen hatte, aber offenbar an, dass der gelbe Leiter die Mittelleiterfunktion übernimmt (was auch üblich ist) und der schwarze Leiter die Aussenleiterfunktion. In diesem Fall übernimmt aber der gelbe Leiter ab dem falsch angeschlossenen Sicherungselement der Unterverteilung im Zugangskorridor die Phasenleiterfunktion. Dadurch wurde

der Schutzleiterkontakt der Steckdose unter Spannung gesetzt.

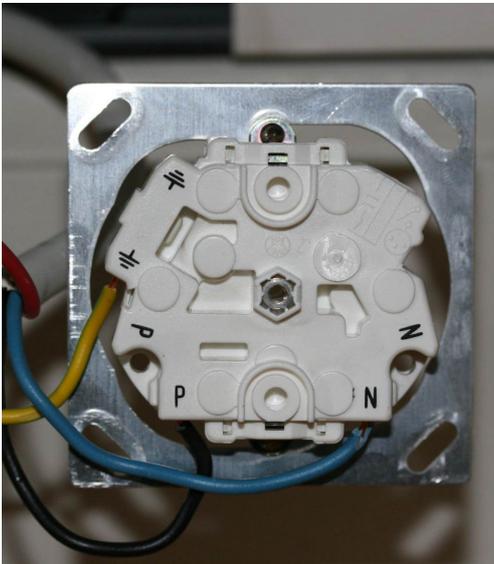
Bild 3: Speisende Steckdose für den PC im Büro

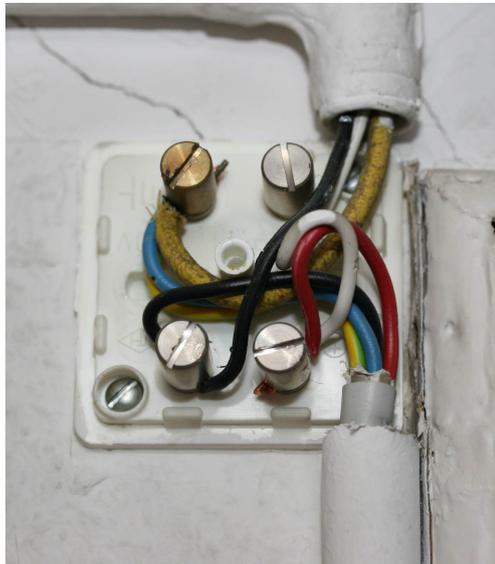
Die elektrische Zuleitung auf die Abzweigdose, ab der die unfallverursachende Steckdose angeschlossen wurde, war mit der alten,

noch oft anzutreffenden Installation nach Nullung Schema 3 ausgeführt. Der eine Leiter war mit einem gelb gekennzeichneten, baumwollisolierten Draht und der zweite Leiter mit einem schwarzen, kunststoffisolierten Draht auf die Abzweigdose geschlossen.

Bild 4: Abzweigdose (Schema III)

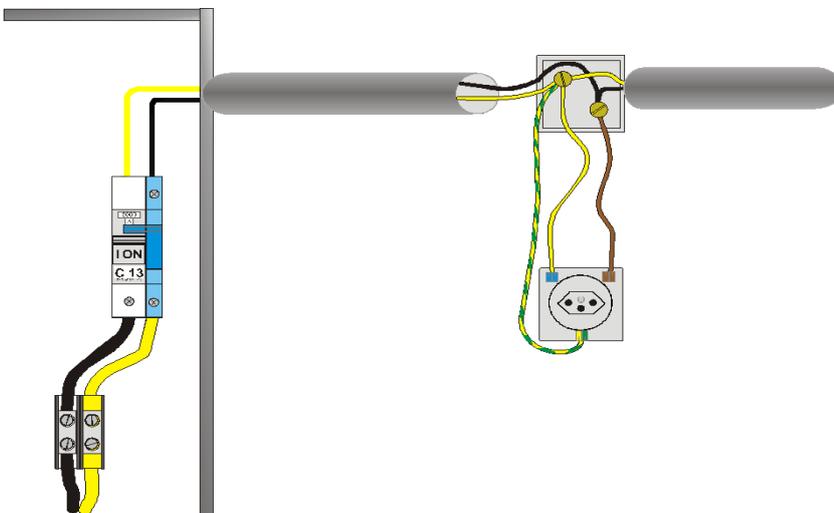
Nachdem der Verunfallte einen DVD-Film von der Badewanne aus angeschaut hatte, wollte er das Datenkabel an seinen Laptop anschliessen und wurde dabei getötet. Der Stromkreis wurde über den Schirm des Datenkabels und die Wasserleitung des Duschschlauchs geschlossen. Der Unfallhergang wurde von der vorgefundenen Situation hergeleitet.

Bild 5: Schematische Darstellung der Installation

Bei diesem Unfallbeispiel führte die Person, die den Sicherungsautomat ausgewechselt hat, keine Schutzleiterprüfung durch. Es wurde nur die Spannung gemessen. Wäre die Kontrolle ordnungsgemäss durchgeführt worden, hätte der Elektroinstallateur gemerkt, dass der Schutzleiter der Steckdose unter Spannung steht, und «Stopp» sagen müssen.

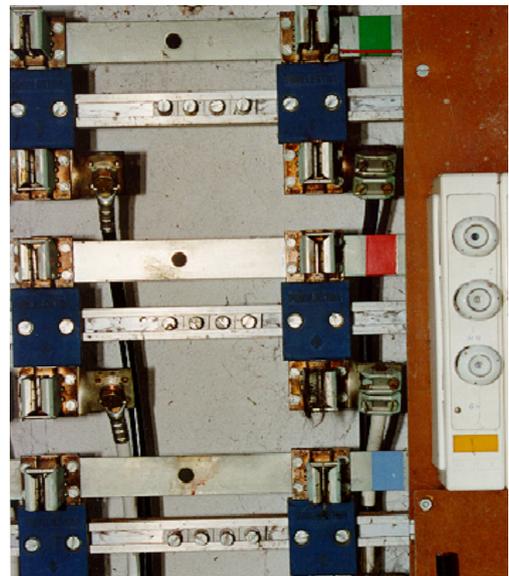
Die Verteilkabine wurde immer wieder für provisorische Anschlüsse verwendet (Schausteller, Zirkus etc.). Die Anschlüsse wurden immer direkt ab NHS-Untersatz ausgeführt. Der Betriebsleiter entschloss sich, eine Reihenklemme für die provisorischen Anschlüsse einbauen zu lassen. Er gab einen mündlichen Auftrag an den Verunfallten mit der Anmerkung, dass das Freischalten und das Abdecken zu beachten seien und eine zusätzliche Aufsichtsperson anwesend sein müsse.

Bild 2: Verteilkabine

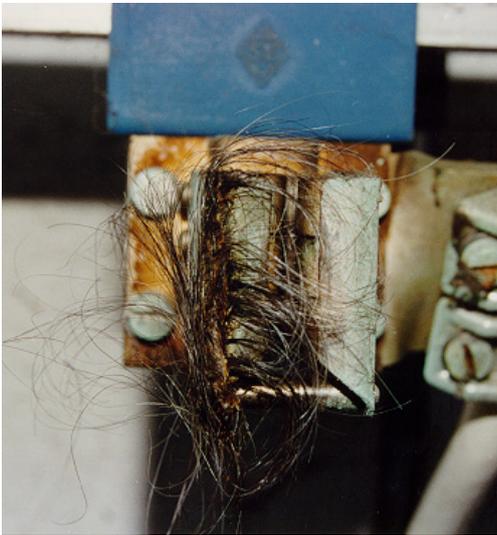
Es muss angenommen werden, dass der Verunfallte seine Tabakpfeife vom Kabinenboden aufheben wollte. Er berührte mit dem Unterarm den Erddraht und kam anschließend mit dem Kopf an den spannungsführenden Teil des NHS-Untersatzes. Der Verunfallte sackte durch den Stromstoß in sich zusammen und blieb bis zum Auffinden unter Spannung, was die enormen Strommarken am Kopf und am rechten Arm verursachte.

Bild 3: Berührungsstelle

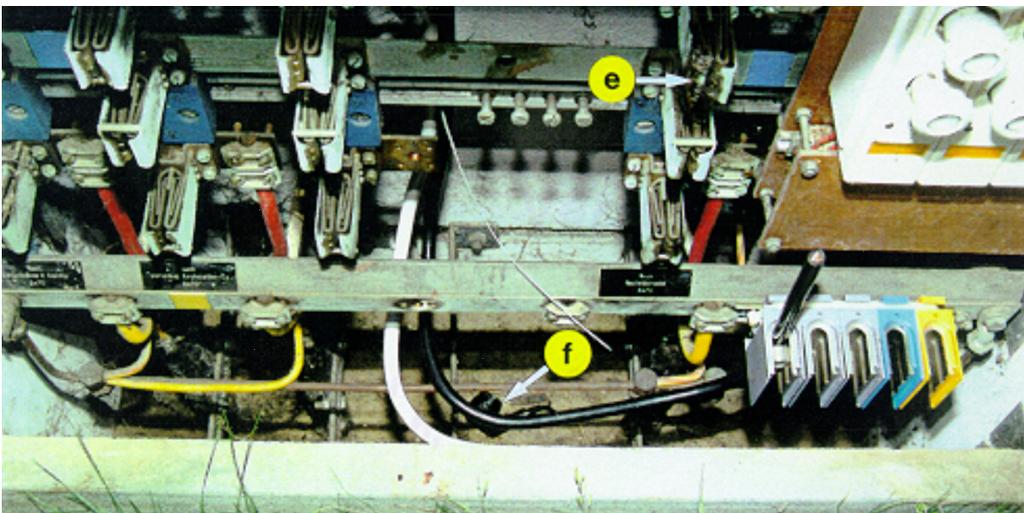
Die spannungsführenden Teile wurden vom Verunfallten nicht abgedeckt. Dieser hat die Gefahren unterschätzt.

Bild 5: Unfallgrund

- Die lebenswichtige Regel +5: «Wir halten uns konsequent an die 5 Sicherheitsregeln für spannungsfreies Arbeiten», wurde missachtet. Das Einhalten dieser Regel hätte genügt, um den folgenschweren Unfall zu vermeiden!
- Weiter wurde die Regel 4: «Wir tragen die persönliche Schutzausrüstung», missachtet. Eine entsprechende PSA war im Magazin vorhanden.
- Eine Aufsichtsperson fehlte.
